ØRESUNDS KOLLEGIET

Renoveringsprojekt vedrørende

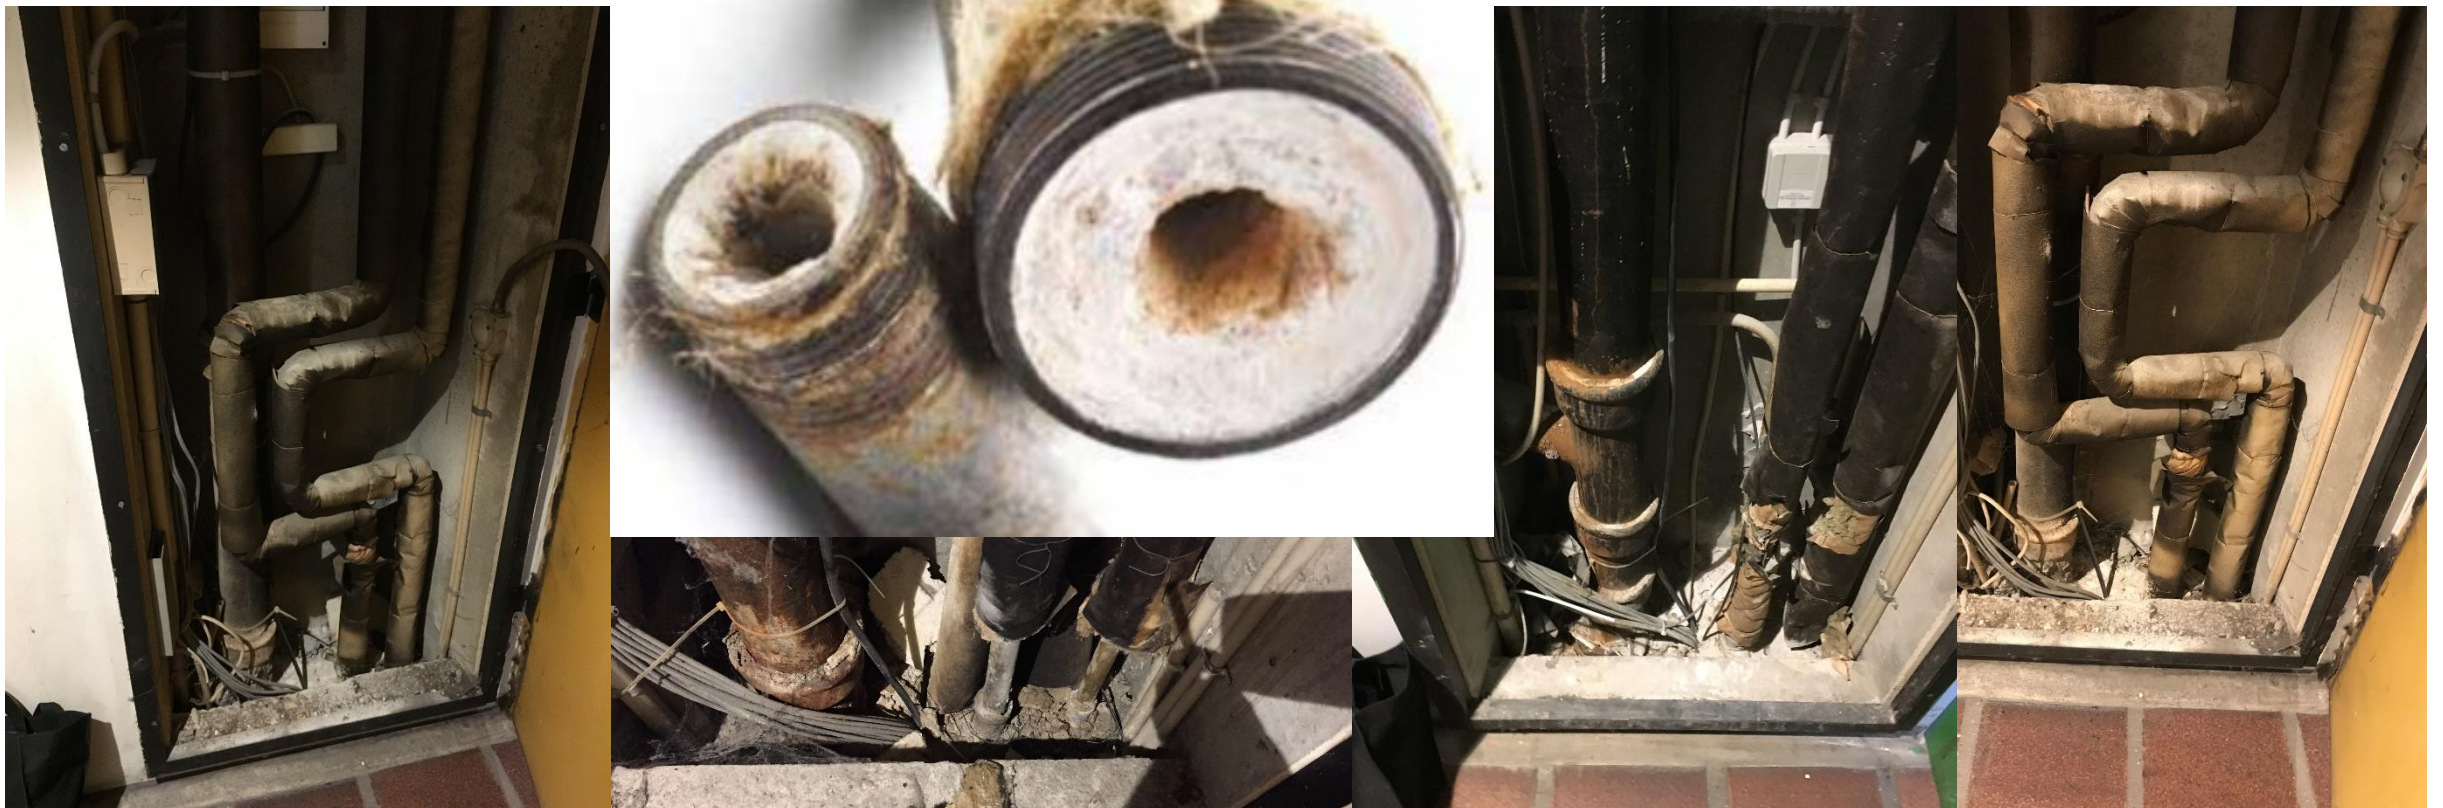
På baggrund af vandrørens alder og tilstand er det vores erfaring, at rørsystemet har **indvendige korrosionsskader og kalkbelægnings** i et væsentligt omfang, hvilket nedsætter vandtrykket i armaturet og øger ventetiden for at man får varmt vand i armaturet.

Den tekniske levetid for galvaniserede stålrør er ca. **35-40** år, og er derfor overskredet. (44 år)

Brugsvandsinstallationen som helhed vurderes at være i **dårlig stand.**

VANDINSTALLATIONER TÆRING AF VANDRØRENE

- Nye rustfrirør med ny levetid
- Kortere tid til varmt vand i armaturerne
- Korrekt vandtryk ved armaturet

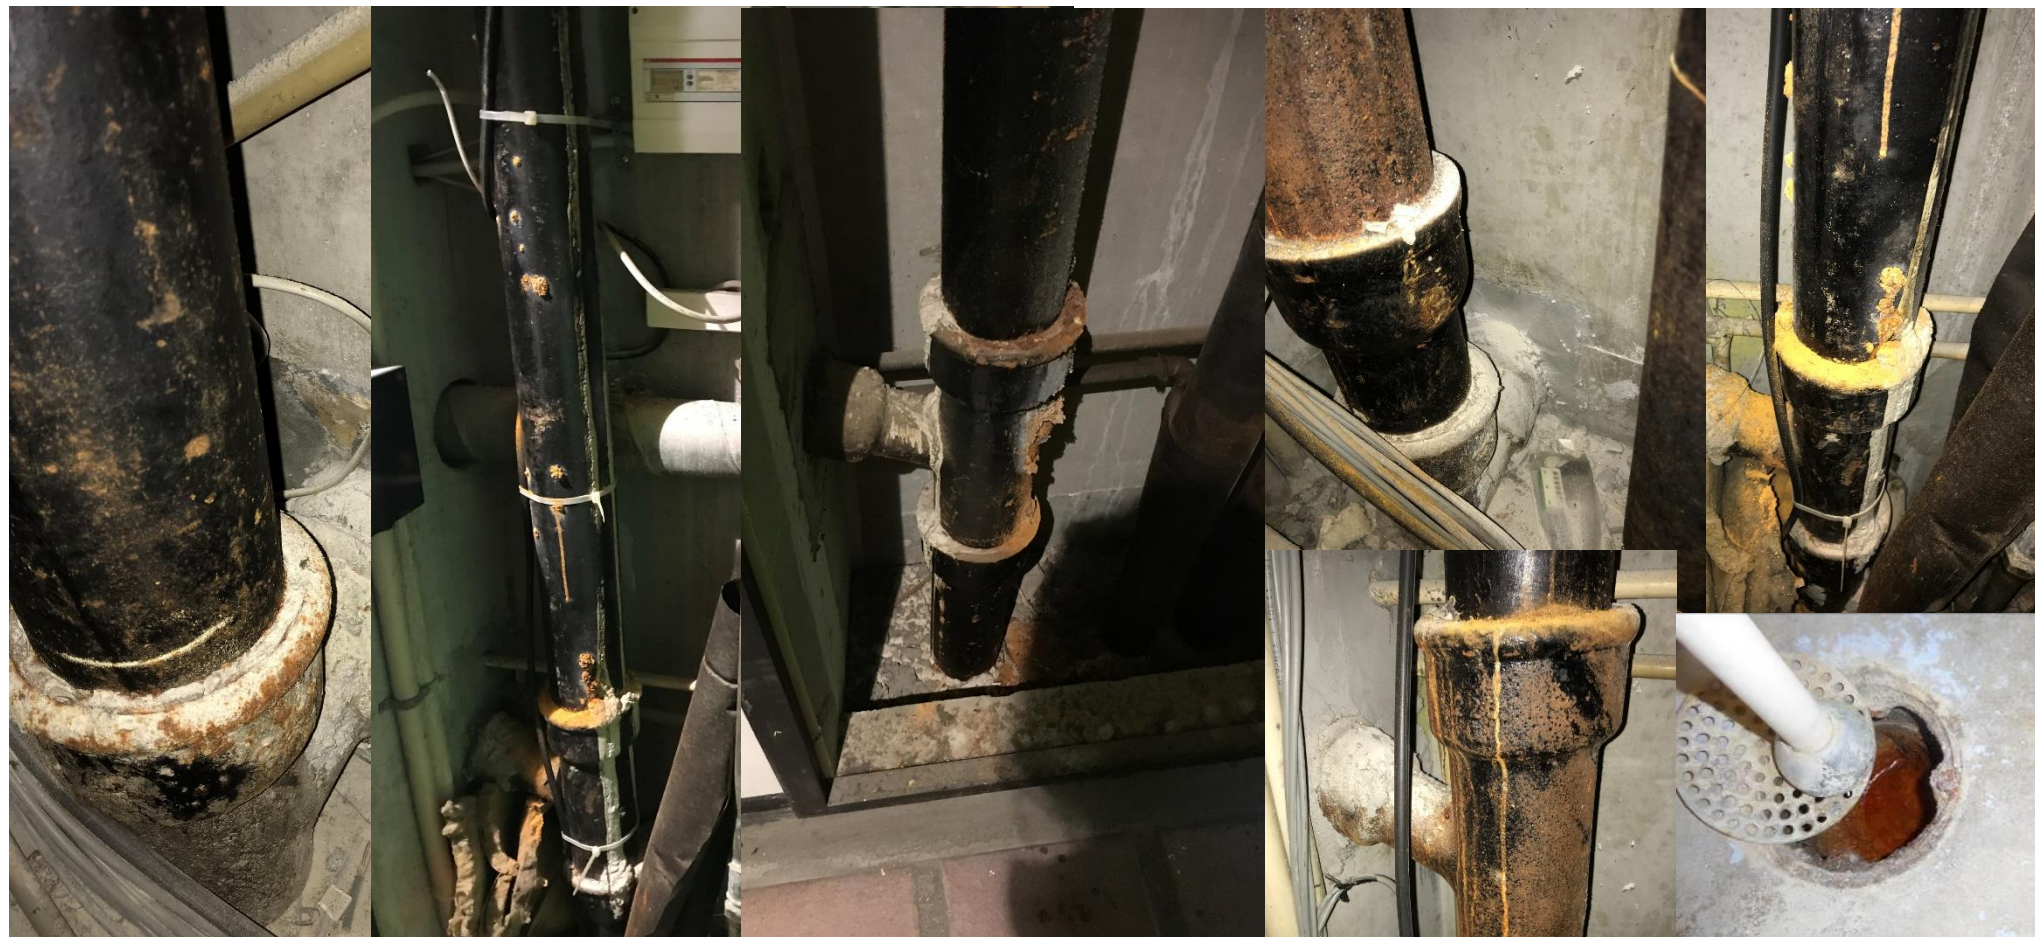
På baggrund af afløbsrørenes alder og tilstand er det vores erfaring, at rørsystemet har **indvendige belægnings** i et væsentligt omfang.

Der er konstateret en række rust udblomstringer.

Renser man rørene er det med risiko for at der springer læk på udblomstringerne.

Afløbsinstallationen som helhed vurderes at være i **dårlig stand**.

AFLØBSINSTALLATIONER TÆRING AF FALDSTAMMER

- Nye støbejernsrør med ny levetid
- Gulvafløb der er lettere at rense
- Risikoen for fordyrende vandskader undgås

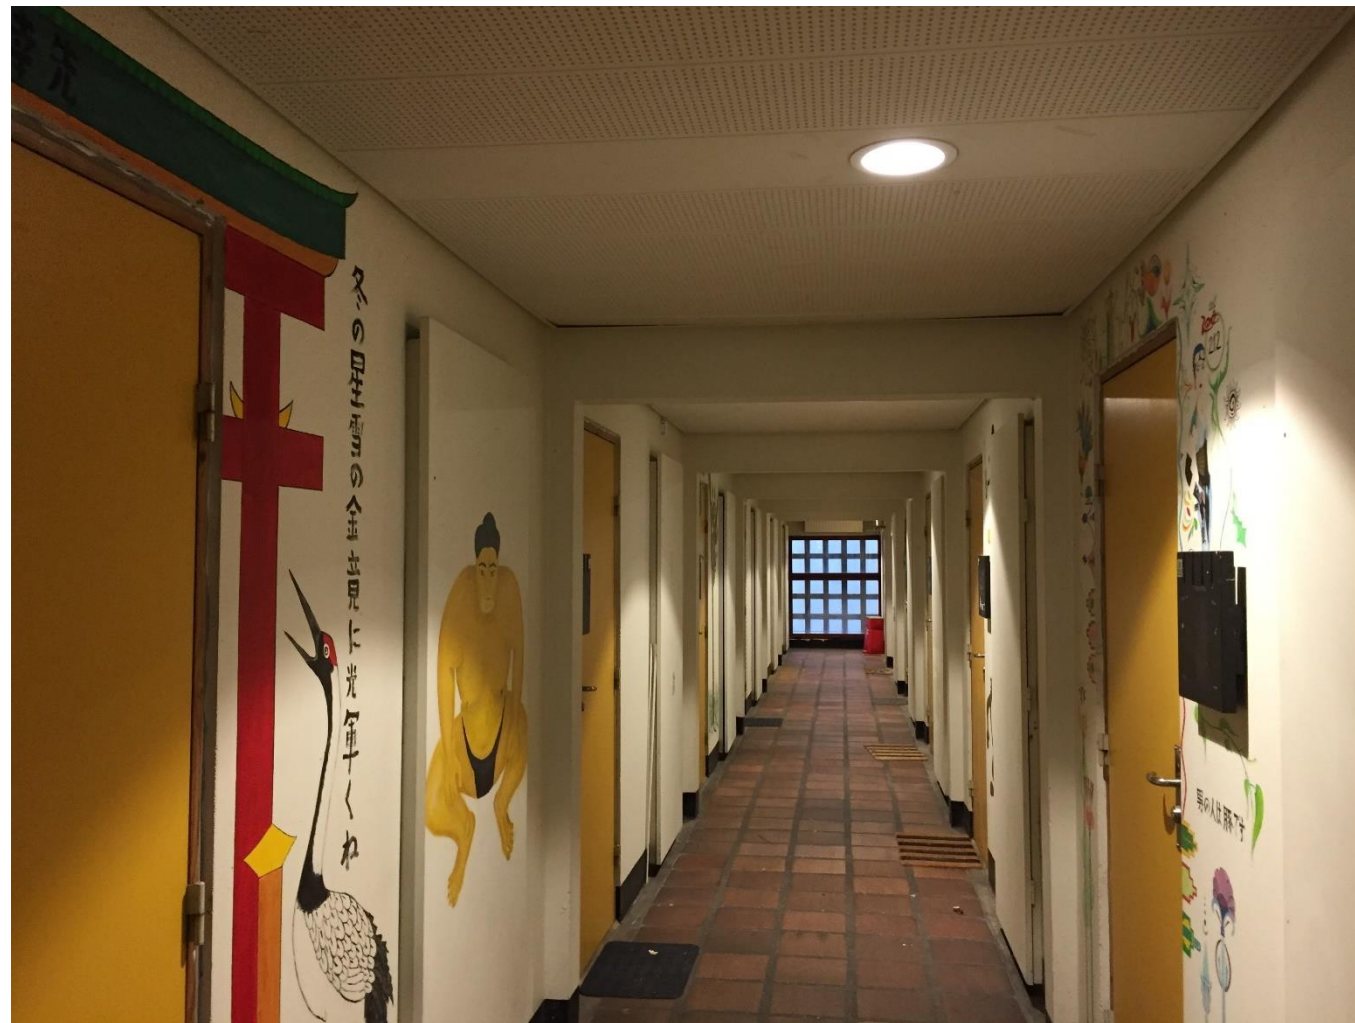
MANGLENDE BRANDSIKKERHED

- Nye brandsikre døre med elektronisk dørkontrol
